# Implantate: „Mehr als nur ein Loch bohren“

Implantate bieten viele Vorteile. Doch falsch im Kiefer positionierte Schrauben können Patienten zur Verzweiflung bringen und verlangen vom Zahntechniker das beinahe Unmögliche. In diesem Beitrag beschreibt ZTM Björn Czappa den Fall einer jungen Frau, die sich kurz nach der Versorgung ihrer oberen Frontzähne mit implantatgetragenen Kronen an einen anderen Zahnarzt wandte, um den Schaden aus der Vorbehandlung beheben zu lassen.

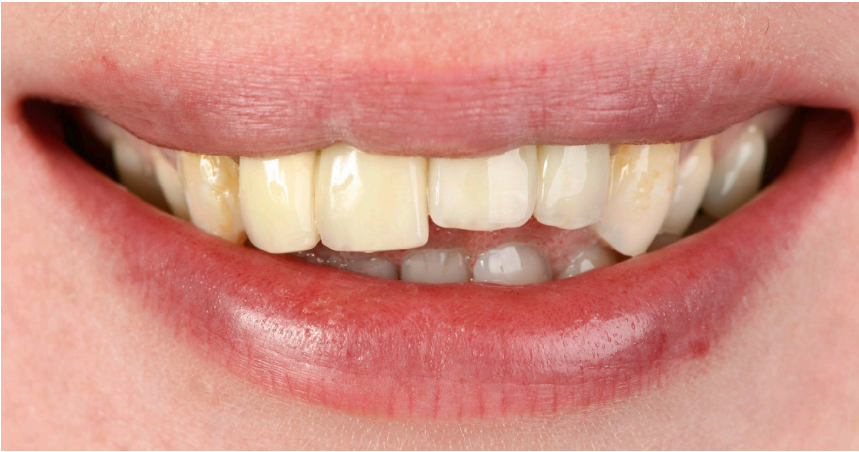
**1** Die oberen Frontzahnkronen aus einer Vorbehandlung sind ein halbes Jahr alt. Mit diesen Zähnen ist es der jungen Patientin unmöglich zu lachen, ohne die Hand vor den Mund zu nehmen.

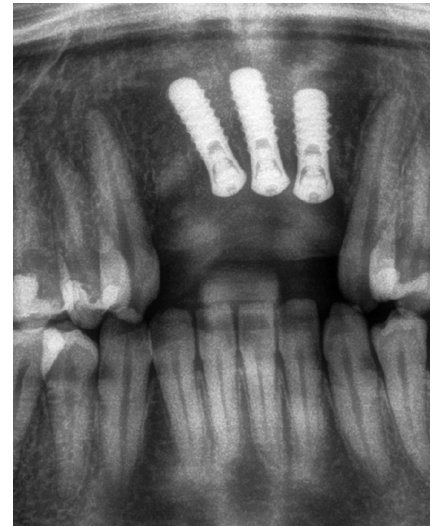
**3** Röntgenaufnahme mit den „alten“ Restaurationen: Besonders die voneinander abweichenden Achsen des Implantats regio 11 und der darauf befestigten Krone fallen auf. Unklar bleibt, ob ein Zementierfehler oder der Bruch der Abutmentschraube zur Elongation der Kronen 12 und 11 geführt hat.

zu ersetzen, hatte der Vorbehandler drei Implantate im Bereich von zwei Zähnen gesetzt. Die Implantate stehen dadurch nicht nur so eng beieinander, die darauf zementierten Restaurationen sind auch statisch fragwürdig, schwer zu pflegen und ästhetisch unbefriedigend.

Ob ein Zementierfehler oder der Bruch der Abutmentschraube regio 11 zu dem erheblichen Höhenversatz zwischen den Schneidezähnen führte, bleibt unklar. Zu erkennen ist, dass der natürliche Pfeiler 12 extrahiert wurde; die Gründe dafür lassen sich ebenfalls nur vermuten.

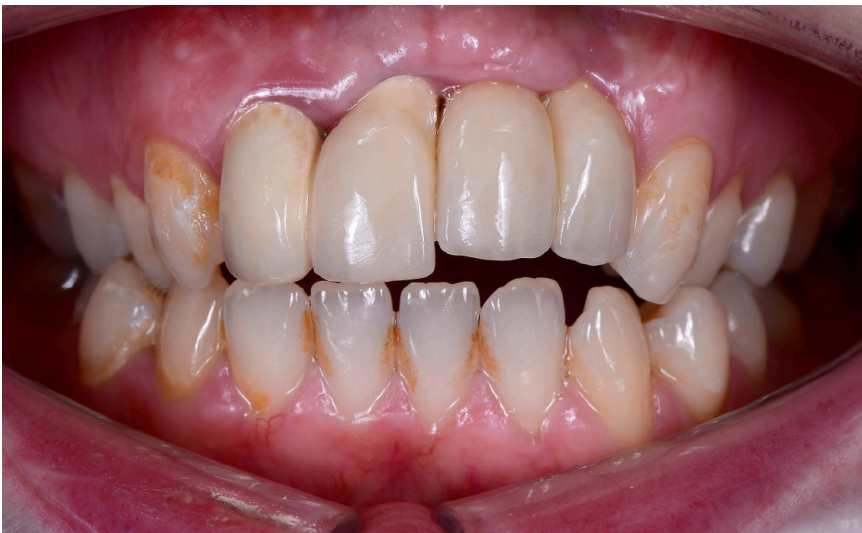
**2** Die Ausgangssituation: 12 und 11 verblockte Kronen, 12 auf einem natürlichen Zahn, 11 auf einem Implantat, 21 und 22 Einzelkronen auf je einem Implantat. Das Zahnfleisch wirkt entzündlich aufgequollen. Besonders fällt die Stufe zwischen 11 und 21 auf.

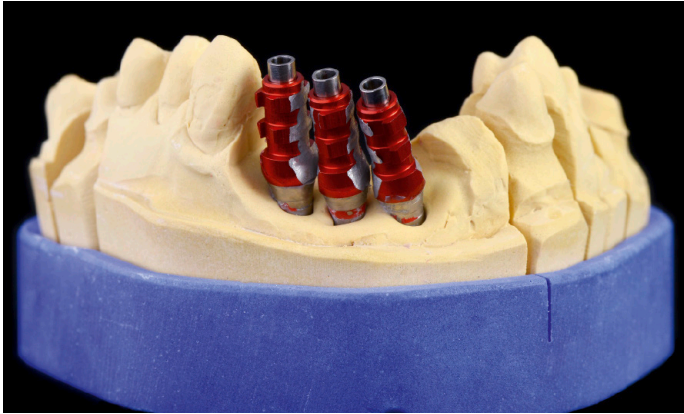
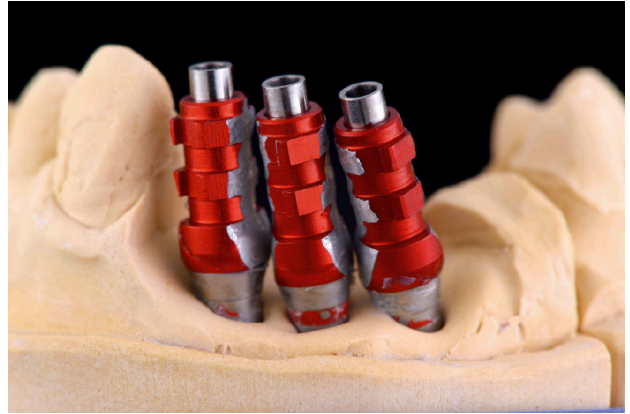
**5 und 6** Bereits vor der Abformung erschwert der Engstand der Implantate das Aufsetzen der Abformpfosten. Erst nach massiver Formkorrektur lassen sie sich nebeneinander einsetzen und für den Abdruck nutzen.

Bereits bei der Vorbereitung der Abformpfosten für den Abdruck muss die Behandlerin improvisieren: Wegen des Engstands und der konvergierenden Achsen der Implantate lassen sich die Hilfstteile nicht ohne Beschleifen einführen und mithilfe der Führungsschraube befestigen, sie müssen beschliffen werden (Abb. 5 bis 7).

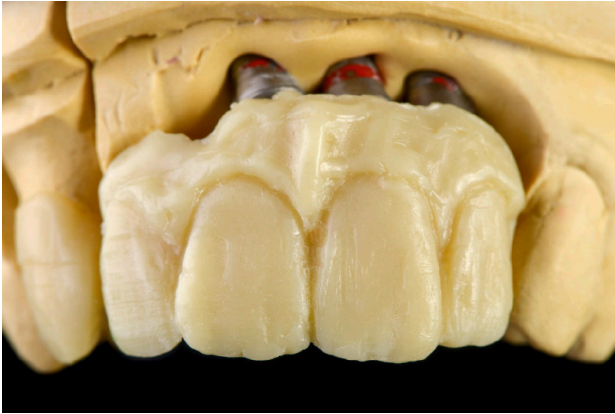
**8** Anhaltspunkte für die spätere Restauration skizziert ein erstes Wax-up. Bevor es der Patientin vorgestellt wird, werden die Zahnfleischpartien noch reduziert.

Im ersten Schritt modelliert Czappa über die Abutments vier Frontzähne in Wachs, den fehlenden Zahnfleischanteil ergänzt er wie bei einer Prothese in Form eines Sattels mit Wachs. Im Unterschied zur vorherigen Versorgung plant er bereits von Anfang an, das fehlende Zahnfleisch mit Gingiva-Keramik zu ergänzen. Dieses Wax-up bereitet er für die Diskussion mit seiner Patientin vor (Abb. 8 und 9).

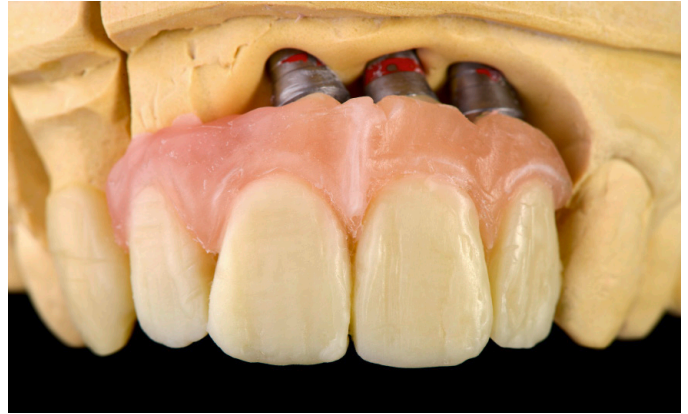
**9** Das zuvor reduzierte Zahnfleisch wird mit rosafarbenem Wachs ergänzt. Im Gespräch mit der Patientin wird das Wax-up an ihre Vorstellungen angepasst. Es wird klar, dass oberhalb der Kronen Zahnfleisch ergänzt werden muss.

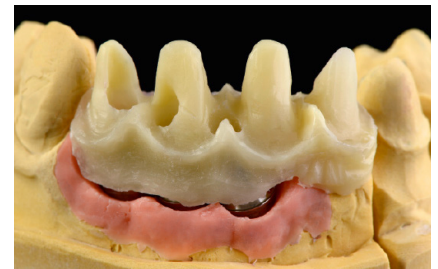
**10** Die Vorstufe der Suprastruktur entsteht durch Zurückschleifen des in Kunststoff umgesetzten Wax-ups. Die Zähne werden reduziert und für die Aufnahme vollkeramischer Kronen präpariert.

Für die nächste Stufe macht Czappa einen Vorwall vor das Wax-up, füllt ihn mit zahnfarbenem Kaltpolymerisat und setzt die gesamte Front in einem Block in Kunststoff um. Wie ein Zahnarzt bei der Präparation schleift er die Zähne zur Aufnahme von Vollkeramikronen auf Stumpfkontur zurück (Abb. 10). Besondere Aufmerksamkeit schenkt er dabei den Löchern, durch die später die Schrauben zur Befestigung der Suprastruktur auf den Abutments geführt werden (Abb. 11).

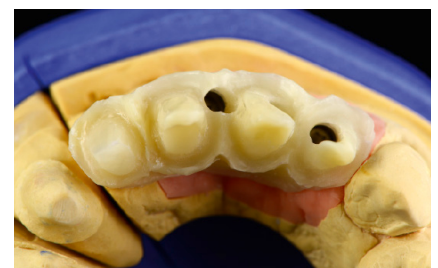
**11** In der Aufsicht gut zu erkennen: Keines der Implantate ist so positioniert, dass es die Suprastruktur mit den darauf geplanten Kronen in anatomischer, statischer oder ästhetischer Hinsicht unterstützt.

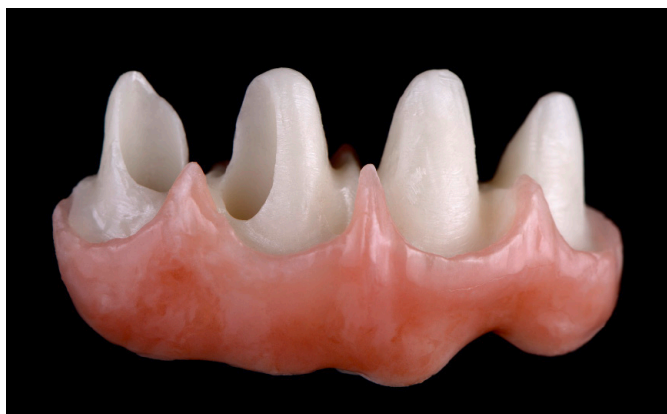
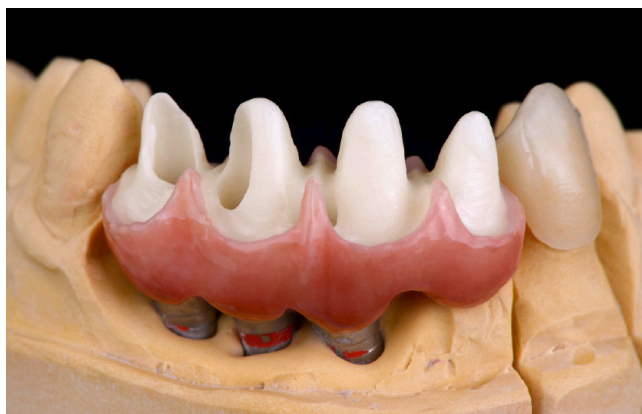
**12 und 13** Für die Suprastruktur wird bewusst ein hochtransluzentes Zirkon eingesetzt. Zusammen mit der Gingivakeramik wirkt es natürlicher und wärmer als die opak-weißen Varianten.

Sind die Kronen im Rohbrand fertig, ergänzt er die zuvor reduzierten Zahnfleischpartien in Gingivakeramik (Vita VM 9 Gingiva/Vita Zahnfabrik) und passt die „Papille“ an die Kronen an (Abb. **12** bis **16**). Bei der Anprobe überprüft er die farbliche Übereinstimmung mit dem benachbarten Zahnfleisch und passt den Farbton an die Mundumgebung an. Besonders in diesem Fall ist die Farbabstimmung erforderlich, weil sich im Laufe der Behandlung die Zahnfleischfarbe von einem entzündlichen Rot-Orange (vgl. Abb. **2**) zu einem gesund-blassen Rosa entwickelt hat (Abb. **17**); die eingangs bestimmte Farbe erweist sich nämlich als deutlich zu gesättigt. Neben der Farbkorrektur wird bei der Anprobe auch der Auflagedruck der schleimhautzugewandten Seite der Suprastruktur kontrolliert und optimiert.

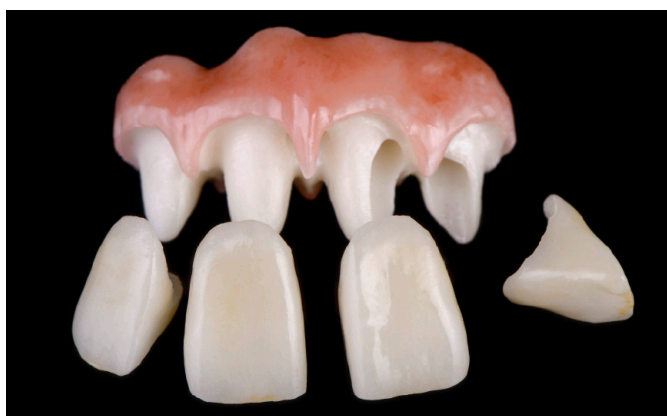
**14** Auch der Farbton der Zirkonstümpfe wurde passend zur Farbe der e.max-Kronen gewählt. Beide Farbtöne wirken für sich und auch zusammen angenehm warm.

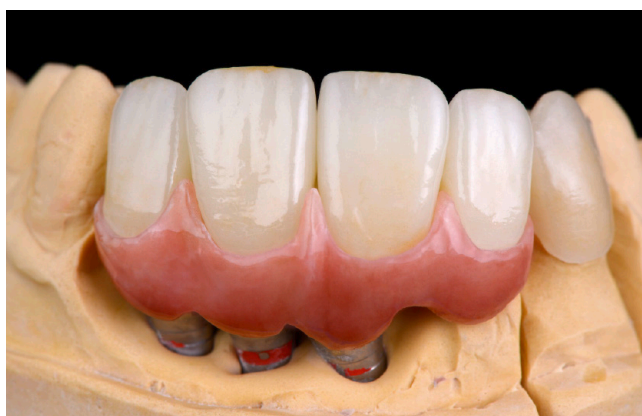
**15** Die Krone 13 ist ebenfalls fertiggestellt. Sie ist eckzahntypisch etwas dunkler gehalten als die vier Frontzahnkronen.

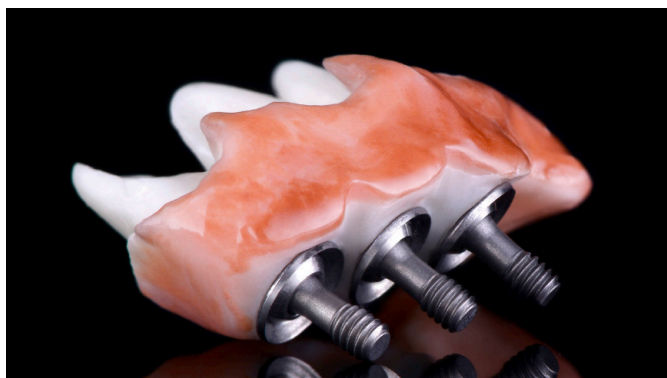
**16** Die basale Ansicht zeigt die saubere Verarbeitung auf der zahnfleischzugewandten Seite. Lediglich die Schrauben treten aus der Suprakonstruktion heraus sowie die runden Auflageflächen, die auf der Abutmentschulter aufliegen.

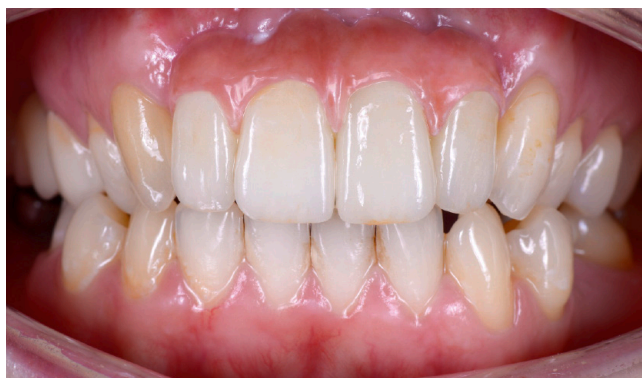
**17** Die bei Behandlungsbeginn festgestellte Zahnfleischfarbe zeigt bei Behandlungsende weniger Chroma, sodass die Keramik daran angepasst werden muss. Insgesamt wirkt die Restauration im Mund sehr harmonisch.

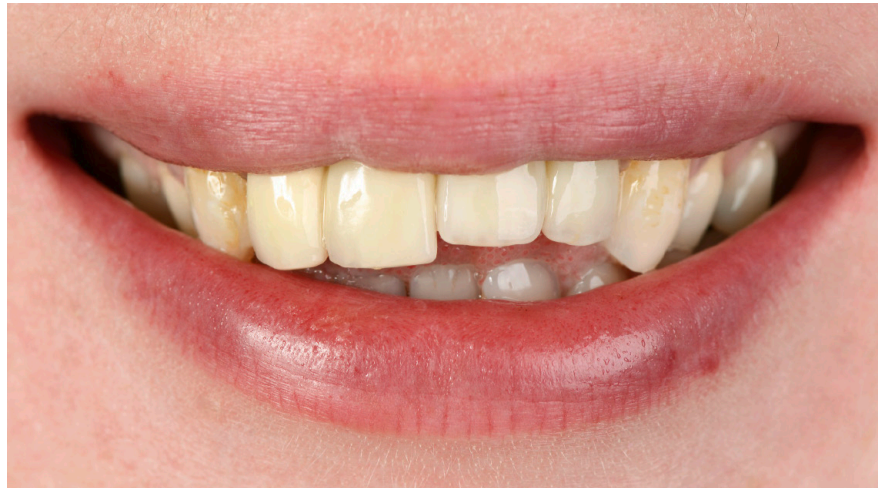
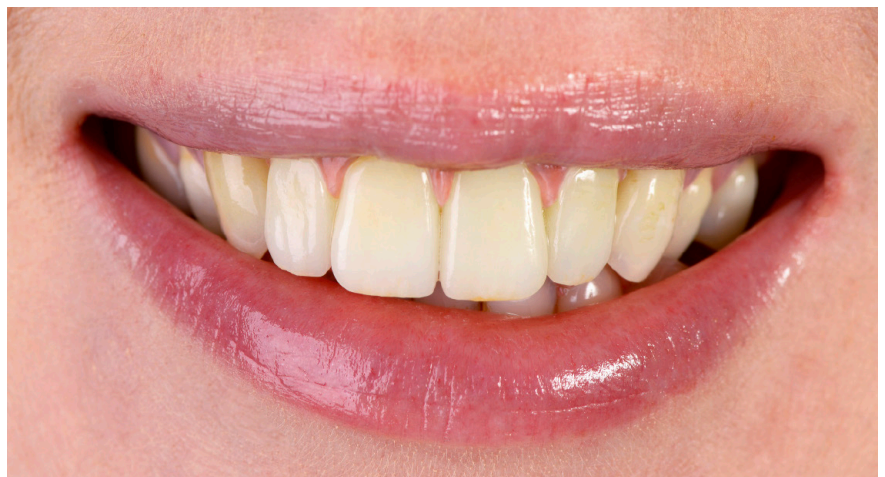
**18 und 19** Auch wenn die Voraussetzungen bei Behandlungsbeginn nicht gut waren, ist die Rehabilitation gelungen. Der offene Biss ist einem harmonischen Verhältnis von horizontalem und vertikalem Überbiss gewichen, die Stufe zwischen 11 und 21 ist angeglichen, die oberen Schneidekanten folgen der unteren Lippe, soweit das machbar ist, auch das keramische Zahnfleisch wirkt „wie gewachsen“.

Wie die Patientin selbst muss sich auch ihr Umfeld zunächst an die neuen Zähne gewöhnen. Hatte sie sich in die Erstbehandlung begeben, um ihre Zähne verschönern zu lassen, war sie umso enttäuschter über das misslungene Ergebnis (Abb. **18**). Mit ihrer neuen Rehabilitation wird ihr erst bewusst, in welchem Maß sie sich in der Vergangenheit für ihre Zähne geschämt und jedes Lächeln mit geöffnetem Mund vermieden

hatte (Abb. **19**). Jetzt braucht sie keine Hand mehr vor den Mund zu nehmen, denn der Grund für die Zurückhaltung ist beseitigt.
